# 석면농도측정 결과표

2022년05월27일

| 시공<br>비율 | 100% fibers/cc 이하 | | | <b>공사명 : 정선 신동읍 안경다리 새돌마을사업 지정폐기물<br/>(석면) 해체 및 철거공사</b> | | | |

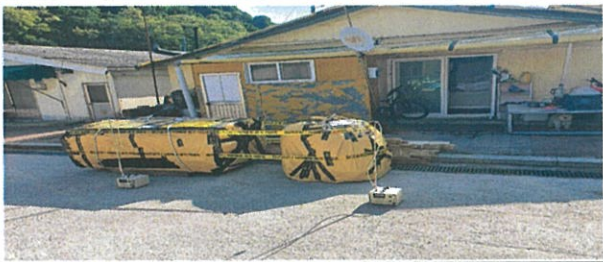
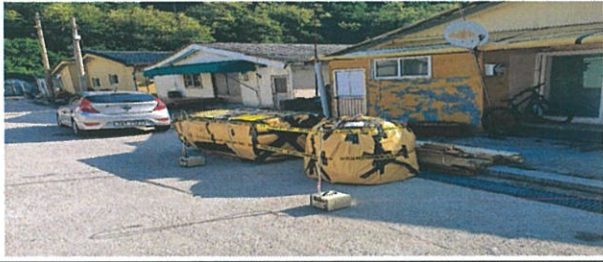
| 1. 야적-1.2(시작전) | 1. 야적-1.2(시작후) |

| 측정결과 | 시료번호 | 측정지점 | 측정 장비<br>(종류/수량) | 유량<br>(ℓ/분) | 측정<br>일시 | 측정 결과<br>(f/cc) | 검출석면의<br>종류 |
|---|---|---|---|---|---|---|---|
| | 야적 - 01 | 지점 1. 폐기물야적 | YSP/1 | 10.03 | 22.05.28 | 0.004 | 미만 |
| | 야적 - 02 | 지점 2. 폐기물야적 | YSP/1 | 9.99 | 22.05.28 | 0.001 | 미만 |

| 측정시작시간:07:40 | 측정종료시간:08:42 |

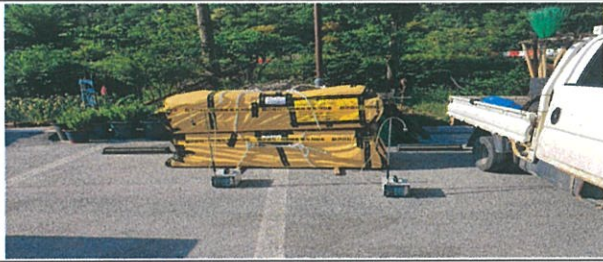
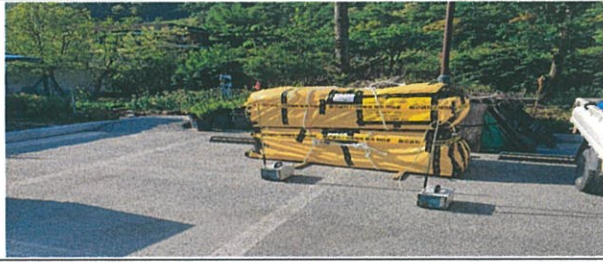
| 2. 야적-3.4(시작전) | 2. 야적-3.4(시작후) |

| 측정결과 | 시료번호 | 측정지점 | 측정 장비<br>(종류/수량) | 유량<br>(ℓ/분) | 측정<br>일시 | 측정 결과<br>(f/cc) | 검출석면의<br>종류 |
|---|---|---|---|---|---|---|---|
| | 야적 - 03 | 지점 4. 폐기물야적 | YSP/1 | 9.99 | 22.05.28 | 0.001 | 미만 |
| | 야적 - 04 | 지점 5. 폐기물야적 | YSP/1 | 10.00 | 22.05.28 | 0.003 | 미만 |

| 측정시작시간:07:42 | 측정종료시간:08:43 |
