## 석면해체·제거 사업장의 석면 비산 측정 결과보고서

# 비산농도 측정 결과서

현장 소재지 : 강원도 정선군 조동2길 33

석면 해체·제거작업 중 공기 석면농도 측정

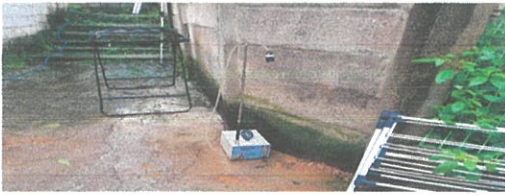
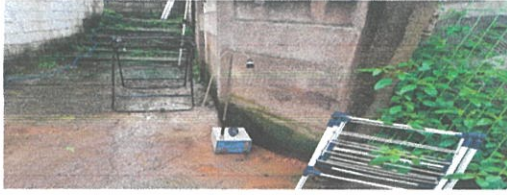
| 1. 부지-1(시작전) | 1. 부지-1(시작후) |

| 측정결과 | 시료번호 | 측정지점 | 측정 장비<br>(종류/수량) | 유량<br>(ℓ/분) | 측정<br>일시 | 측정 결과<br>(f/cc) | 검출석면의<br>종류 |
|---|---|---|---|---|---|---|---|
| | 부지 - 01 | 지점 1. 부지 경계선 | YSP/1 | 10.06 | 23.08.30 | 0.001 | 미만 |

| 측정시작시간:10:18 | 측정종료시간:14:31 |

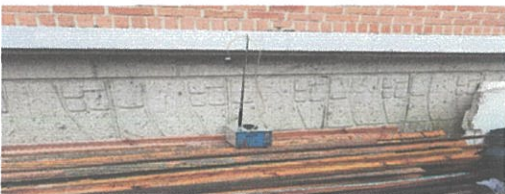
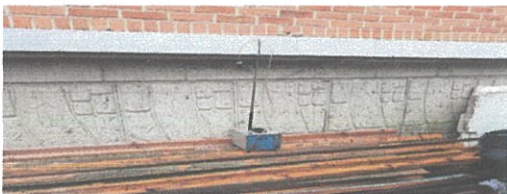
| 2. 부지-2(시작전) | 2. 부지-2(시작후) |

| 측정결과 | 시료번호 | 측정지점 | 측정 장비<br>(종류/수량) | 유량<br>(ℓ/분) | 측정<br>일시 | 측정 결과<br>(f/cc) | 검출석면의<br>종류 |
|---|---|---|---|---|---|---|---|
| | 부지 - 02 | 지점 2. 부지 경계선 | YSP/1 | 10.05 | 23.08.30 | 0.001 | 미만 |

| 측정시작시간:10:20 | 측정종료시간:14:33 |

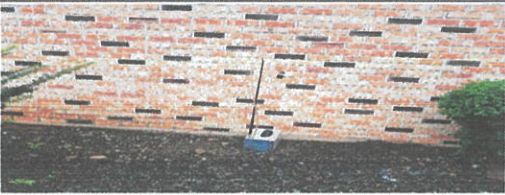
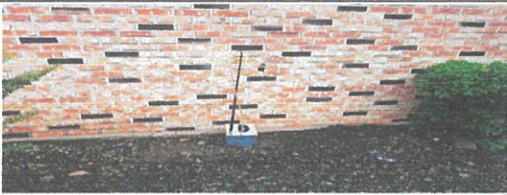
| 3. 부지-3(시작전) | 3. 부지-3(시작후) |

| 측정결과 | 시료번호 | 측정지점 | 측정 장비<br>(종류/수량) | 유량<br>(ℓ/분) | 측정<br>일시 | 측정 결과<br>(f/cc) | 검출석면의<br>종류 |
|---|---|---|---|---|---|---|---|
| | 부지 - 03 | 지점 3. 부지 경계선 | YSP/1 | 10.00 | 23.08.30 | 0.002 | 미만 |

| 측정시작시간:10:22 | 측정종료시간:14:35 |

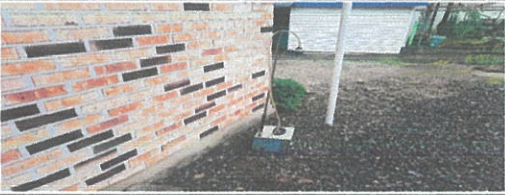
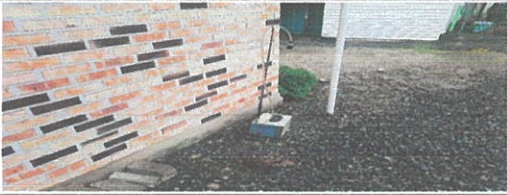
| 4. 부지-4(시작전) | 4. 부지-4(시작후) |

| 측정결과 | 시료번호 | 측정지점 | 측정 장비<br>(종류/수량) | 유량<br>(ℓ/분) | 측정<br>일시 | 측정 결과<br>(f/cc) | 검출석면의<br>종류 |
|---|---|---|---|---|---|---|---|
| | 부지 - 04 | 지점 4. 부지 경계선 | YSP/1 | 10.03 | 23.08.30 | 0.004 | 미만 |

| 측정시작시간:10:24 | 측정종료시간:14:36 |

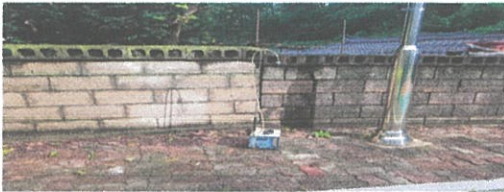
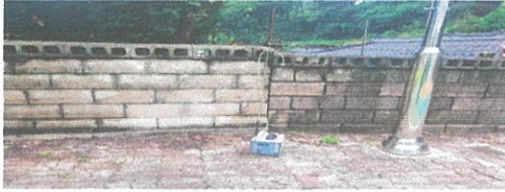
| 1. 부지-1(시작전) | 1. 부지-1(시작후) |

| 측정결과 | 시료번호 | 측정지점 | 측정 장비<br>(종류/수량) | 유량<br>(ℓ/분) | 측정<br>일시 | 측정 결과<br>(f/cc) | 검출석면의<br>종류 |
|---|---|---|---|---|---|---|---|
| | 부지 - 01 | 지점 1. 부지 경계선 | YSP/1 | 10.06 | 23.08.31 | 0.003 | 미만 |

| 측정시작시간:07:40 | 측정종료시간:11:51 |

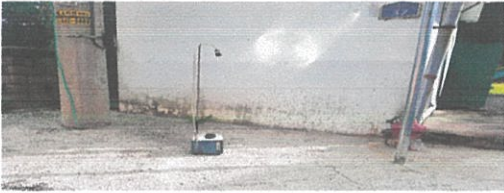
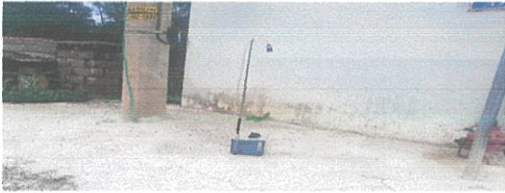
| 2. 부지-2(시작전) | 2. 부지-2(시작후) |

| 측정결과 | 시료번호 | 측정지점 | 측정 장비<br>(종류/수량) | 유량<br>(ℓ/분) | 측정<br>일시 | 측정 결과<br>(f/cc) | 검출석면의<br>종류 |
|---|---|---|---|---|---|---|---|
| | 부지 - 02 | 지점 2. 부지 경계선 | YSP/1 | 10.06 | 23.08.31 | 0.004 | 미만 |

| 측정시작시간:07:43 | 측정종료시간:11:53 |

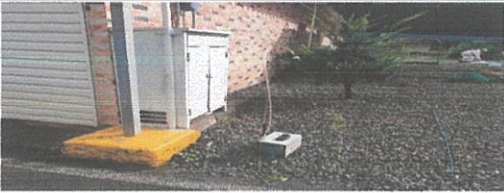
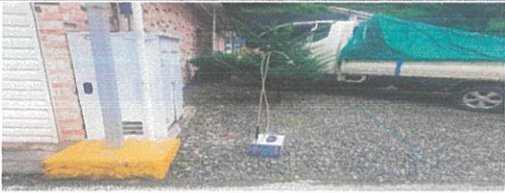
| 3. 부지-3(시작전) | 3. 부지-3(시작후) |

| 측정결과 | 시료번호 | 측정지점 | 측정 장비<br>(종류/수량) | 유량<br>(ℓ/분) | 측정<br>일시 | 측정 결과<br>(f/cc) | 검출석면의<br>종류 |
|---|---|---|---|---|---|---|---|
| | 부지 - 03 | 지점 3. 부지 경계선 | YSP/1 | 10.01 | 23.08.31 | 0.001 | 미만 |

| 측정시작시간:07:46 | 측정종료시간:11:55 |

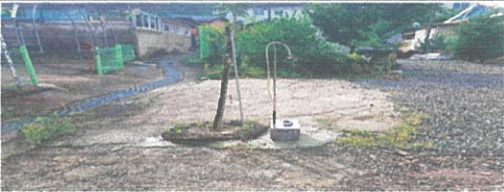
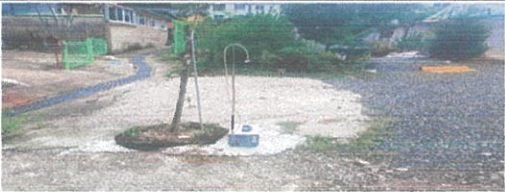
| 4. 부지-4(시작전) | 4. 부지-4(시작후) |

| 측정결과 | 시료번호 | 측정지점 | 측정 장비<br>(종류/수량) | 유량<br>(ℓ/분) | 측정<br>일시 | 측정 결과<br>(f/cc) | 검출석면의<br>종류 |
|---|---|---|---|---|---|---|---|
| | 부지 - 04 | 지점 4. 부지 경계선 | YSP/1 | 10.05 | 23.08.31 | 0.001 | 미만 |

| 측정시작시간:07:48 | 측정종료시간:11:57 |

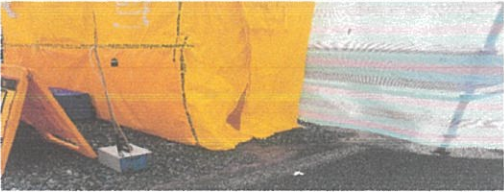
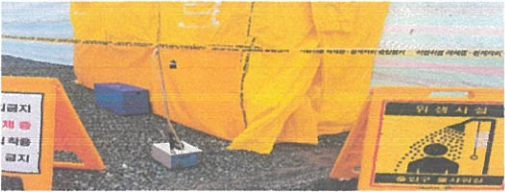
| 5. 위생-1(시작전) | 5. 위생-1(시작후) |

| 측정결과 | 시료번호 | 측정지점 | 측정 장비<br>(종류/수량) | 유량<br>(ℓ/분) | 측정<br>일시 | 측정 결과<br>(f/cc) | 검출석면의<br>종류 |
|---|---|---|---|---|---|---|---|
| | 위생 - 01 | 지점 5. 위 생 설 비 | YSP/1 | 10.02 | 23.08.31 | 0.002 | 미만 |

| 측정시작시간:08:06 | 측정종료시간:09:10 |

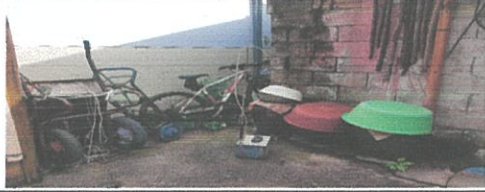
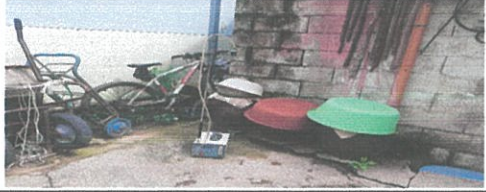
| 6. 주변-1(시작전) | 6. 주변-1(시작후) |

| 측정결과 | 시료번호 | 측정지점 | 측정 장비<br>(종류/수량) | 유량<br>(ℓ/분) | 측정<br>일시 | 측정 결과<br>(f/cc) | 검출석면의<br>종류 |
|---|---|---|---|---|---|---|---|
| | 주변 - 01 | 지점 6. 주 변 지 역 | YSP/1 | 10.00 | 23.08.31 | 0.004 | 미만 |

| 측정시작시간:08:42 | 측정종료시간:10:50 |

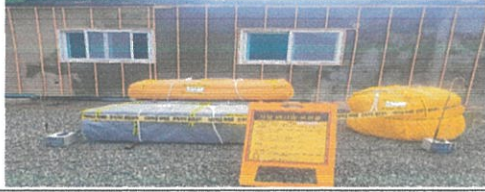
| 7. 야적-1(시작전) | 7. 야적-1(시작후) |

| 측정결과 | 시료번호 | 측정지점 | 측정 장비<br>(종류/수량) | 유량<br>(ℓ/분) | 측정<br>일시 | 측정 결과<br>(f/cc) | 검출석면의<br>종류 |
|---|---|---|---|---|---|---|---|
| | 야적 - 01 | 지점 7. 폐기물보관 | YSP/1 | 10.03 | 23.08.31 | 0.004 | 미만 |

| 측정시작시간:12:12 | 측정종료시간:13:20 |

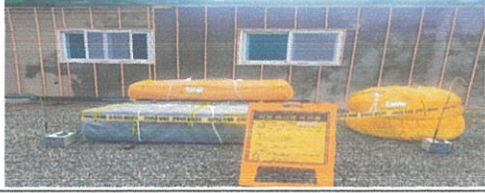
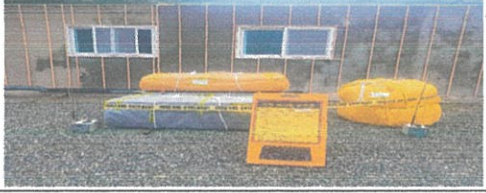
| 8. 야적-2(시작전) | 8. 야적-2(시작후) |

| 측정결과 | 시료번호 | 측정지점 | 측정 장비<br>(종류/수량) | 유량<br>(ℓ/분) | 측정<br>일시 | 측정 결과<br>(f/cc) | 검출석면의<br>종류 |
|---|---|---|---|---|---|---|---|
| | 야적 - 02 | 지점 8. 폐기물보관 | YSP/1 | 10.01 | 23.08.31 | 0.004 | 미만 |

| 측정시작시간:12:14 | 측정종료시간:13:22 |

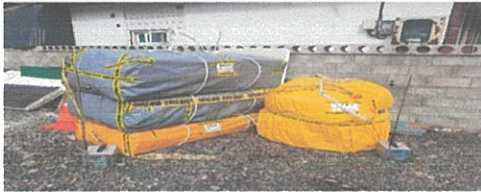
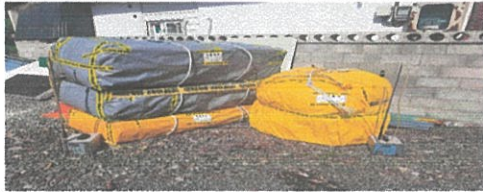
| 1. 야적-1(시작전) | 1. 야적-1(시작후) |

| | 시료번호 | 측정지점 | 측정 장비<br>(종류/수량) | 유량<br>(ℓ/분) | 측정<br>일시 | 측정 결과<br>(f/cc) | 검출석면의<br>종류 |
|---|---|---|---|---|---|---|---|
| 측정결과 | 야적 - 01 | 지점 1. 폐기물야적 | YSP/1 | 10.05 | 23.09.01 | 0.003 | 미만 |

| 측정시작시간:12:12 | 측정종료시간:13:20 |

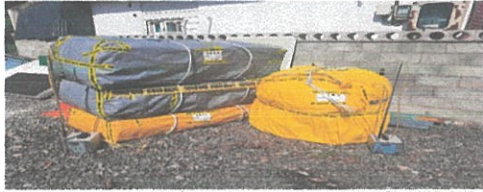
| 2. 야적-2(시작전) | 2. 야적-2(시작후) |

| | 시료번호 | 측정지점 | 측정 장비<br>(종류/수량) | 유량<br>(ℓ/분) | 측정<br>일시 | 측정 결과<br>(f/cc) | 검출석면의<br>종류 |
|---|---|---|---|---|---|---|---|
| | 야적 - 02 | 지점 2. 폐기물야적 | YSP/1 | 10.03 | 23.09.01 | 0.006 | 미만 |

| 측정시작시간:12:14 | 측정종료시간:13:22 |
